**Documentazione fotografica sopralluogo del 10/05/2016 e confronto con il 16/03/2016**

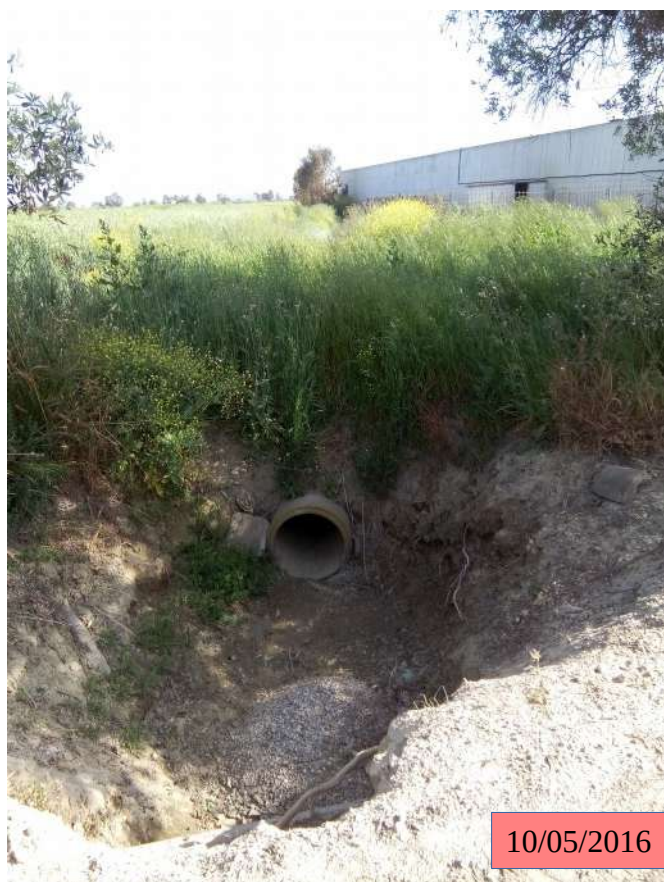
Foto n 1 – canale (scolina agricola)  
a monte impianto 10/05/2016

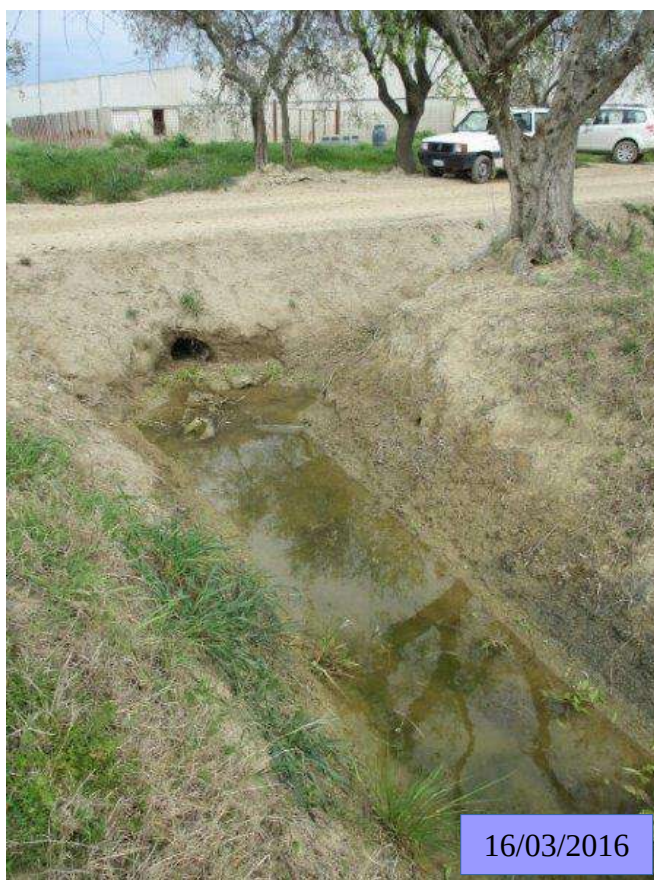
Foto n 2 – canale a monte impianto 16/03/2016

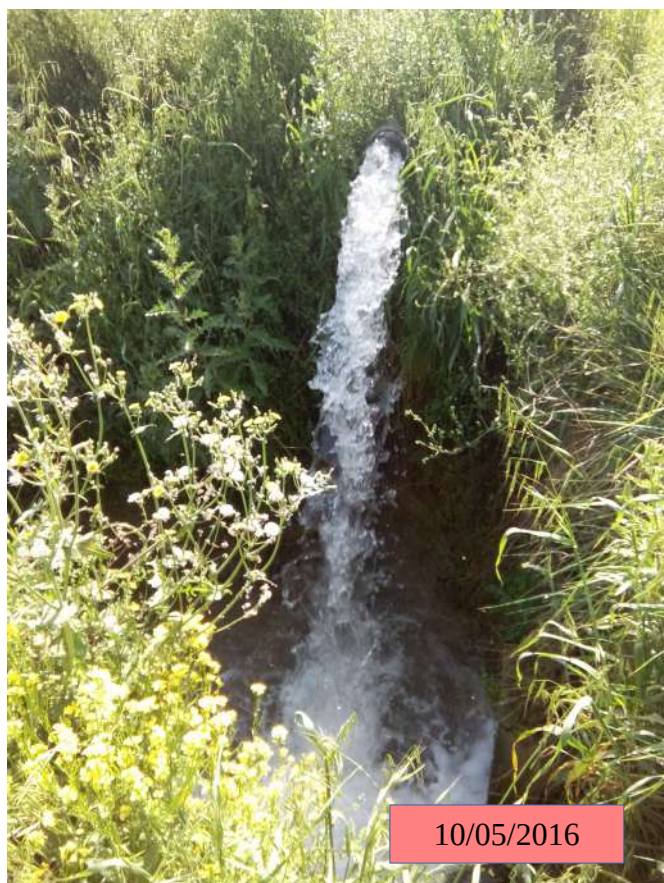
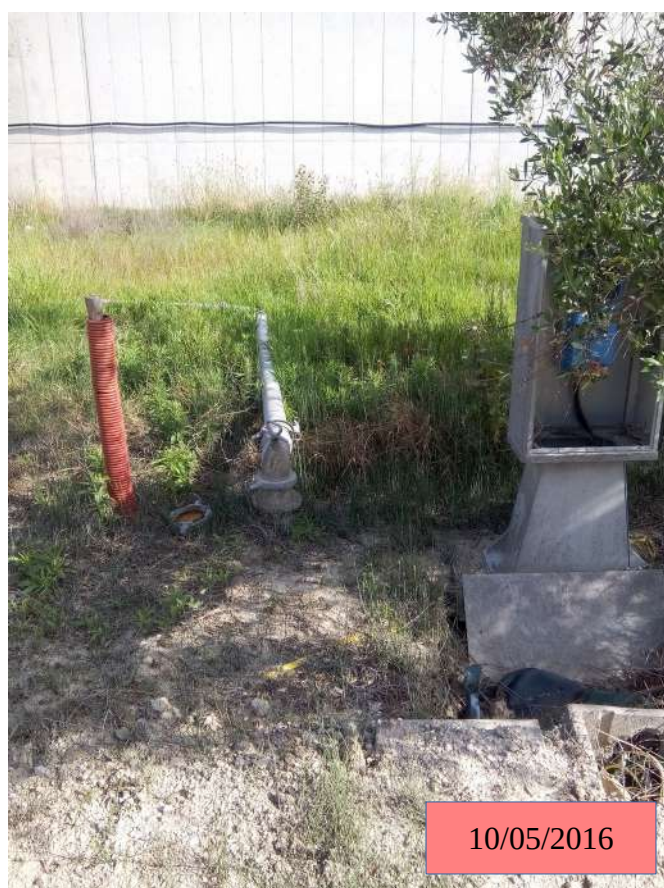
Foto n 3/4– Immagine immissione acqua nel Canale dalla tubazione della rete irrigua del Consorzio Bonifica Grossetana.

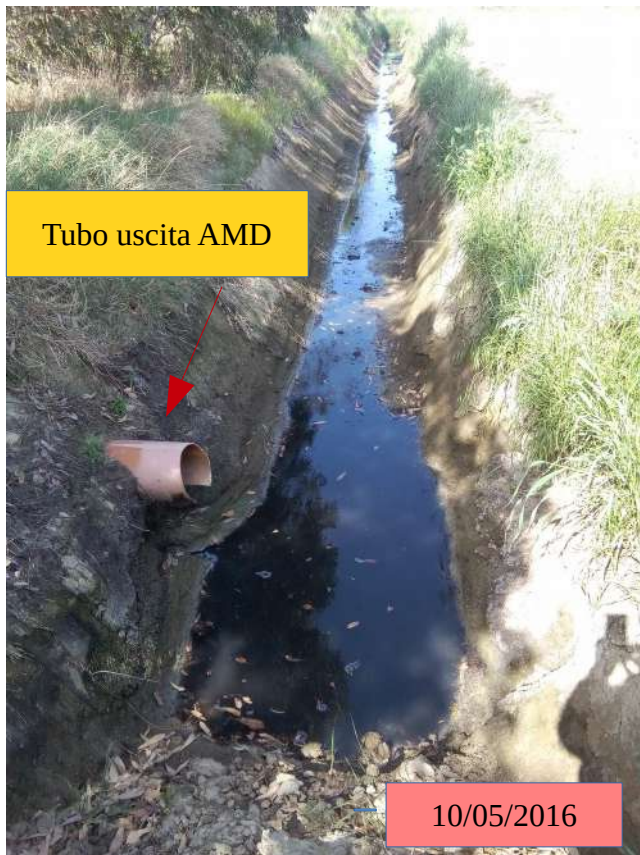
Foto n 5 – Canaletta lato Nord -Davanti e dopo tubo uscita tubo AMD 10/05/2016

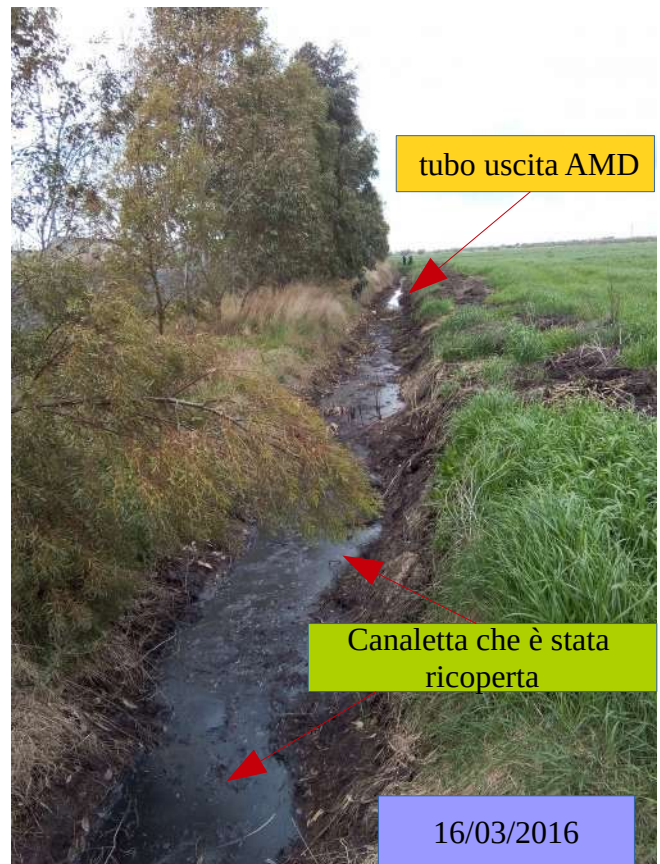
Foto n 6 – Canaletta lato Nord- in mezzo uscita AMD 16/03/2016

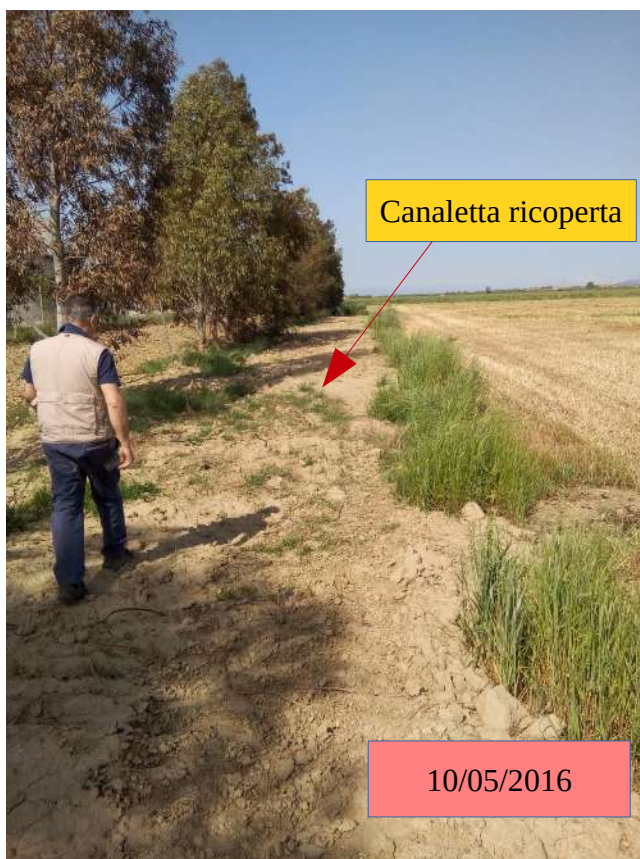
Foto n 7- Canaletta lato nord che è stata ricoperta 10/05/2016

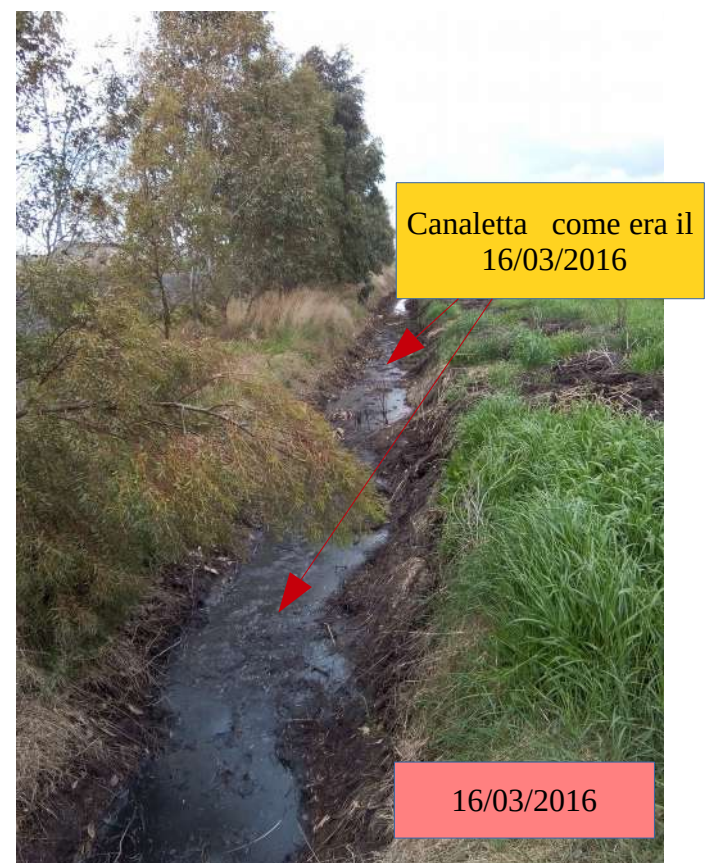
Foto n 8-Canaletta lato nord come era il 16/03/2016

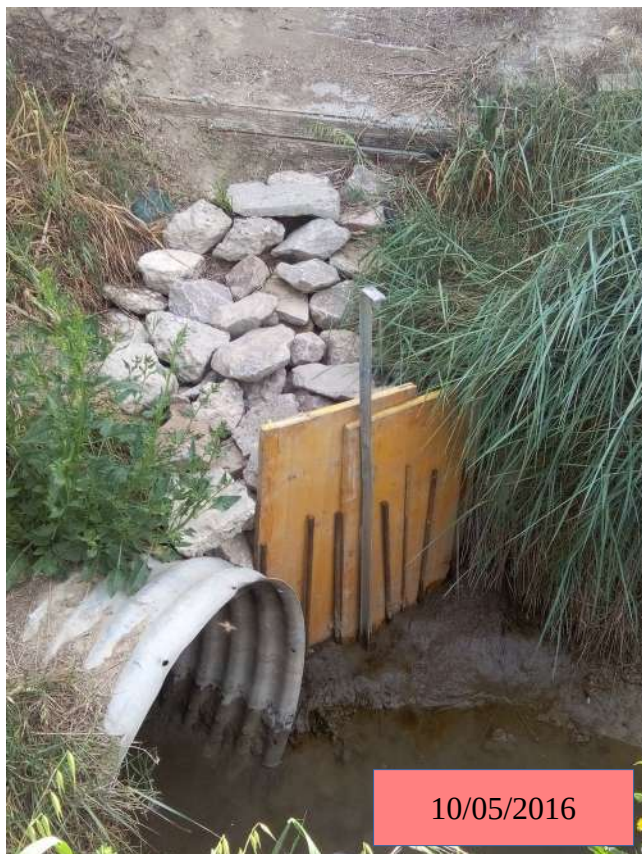
Foto n 9-Canale lato Ovest il 10/05/2016  
(la perdita è stata tamponata)

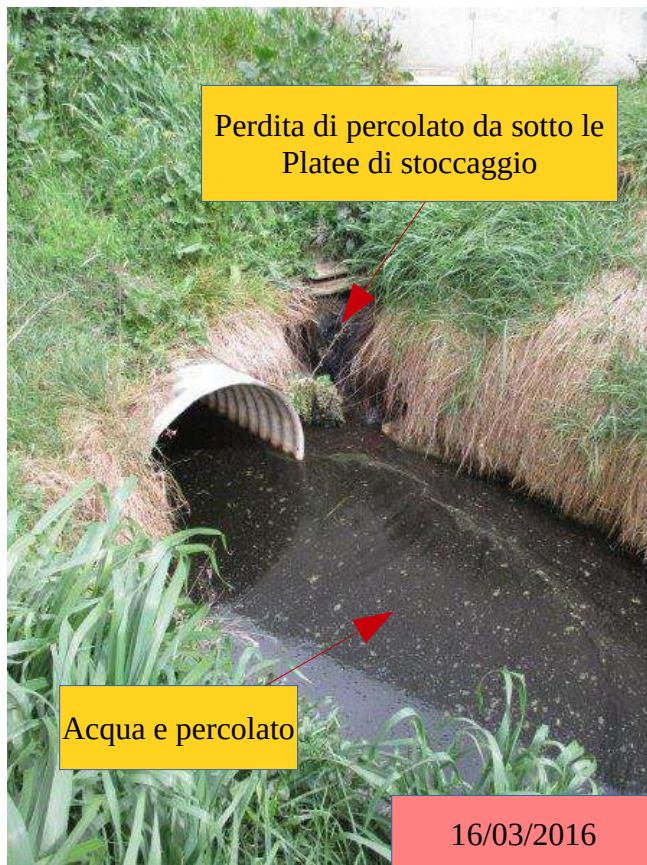
Foto n 10-Canale lato Ovest come era il  
16/03/2016

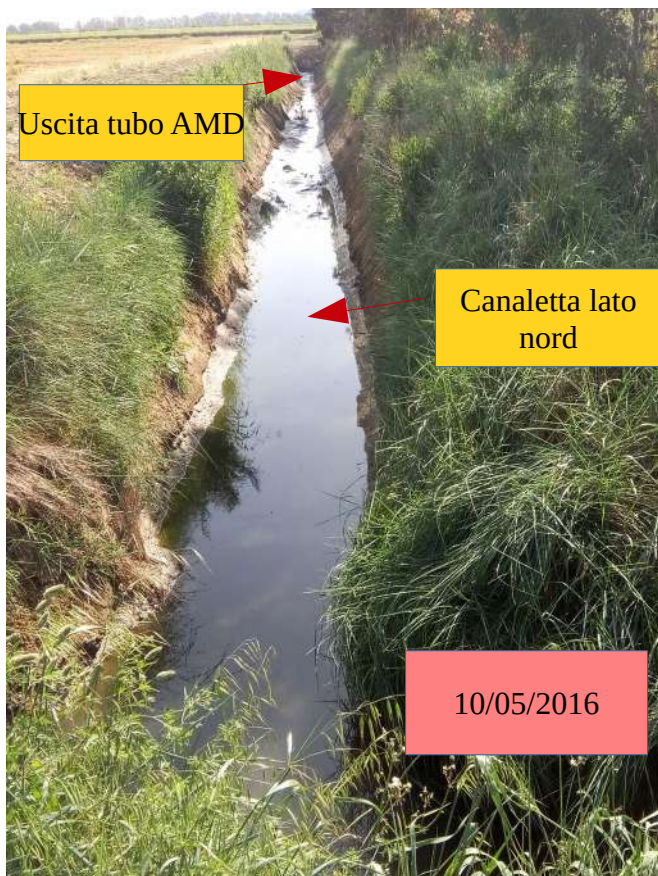
Foto n 11-Canaletta lato nord a valle uscita AMD  
il 10/05/2016.

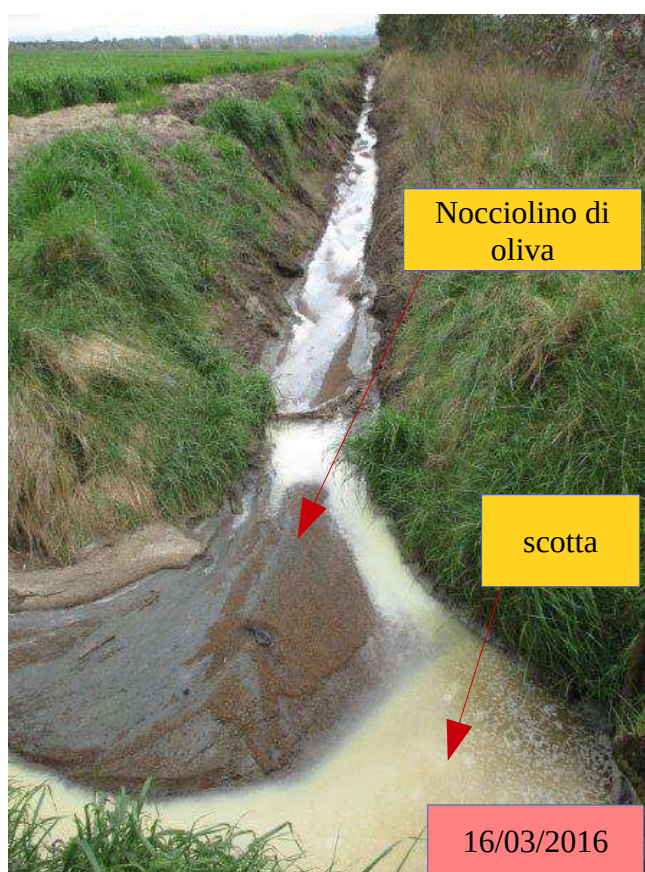
Foto n 12 Canaletta lato nord a valle uscita  
AMD come era il 16/03/2016.

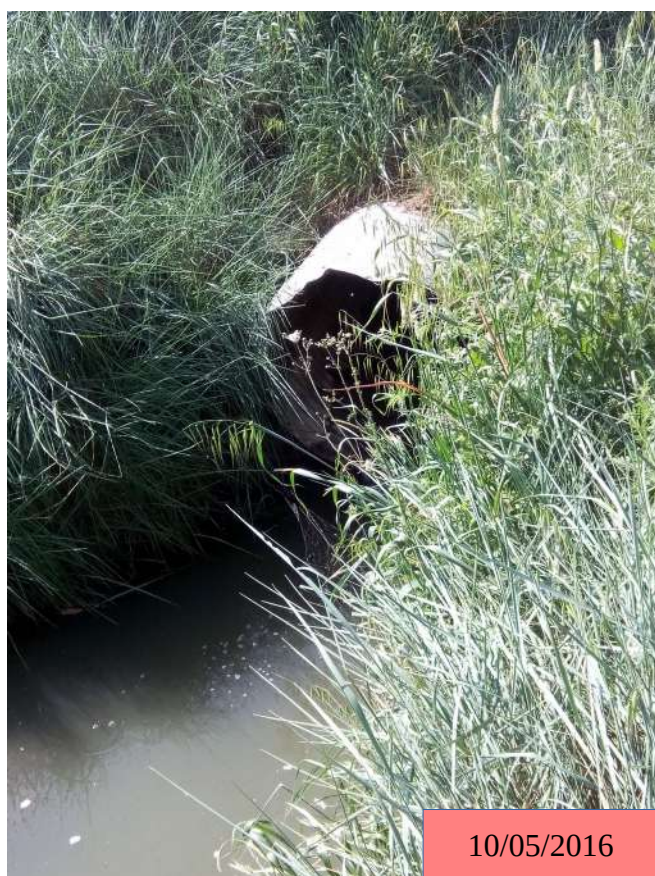
Foto n 13-Canale lato ovest alla confluenza con quella lato nord il 10/05/2016

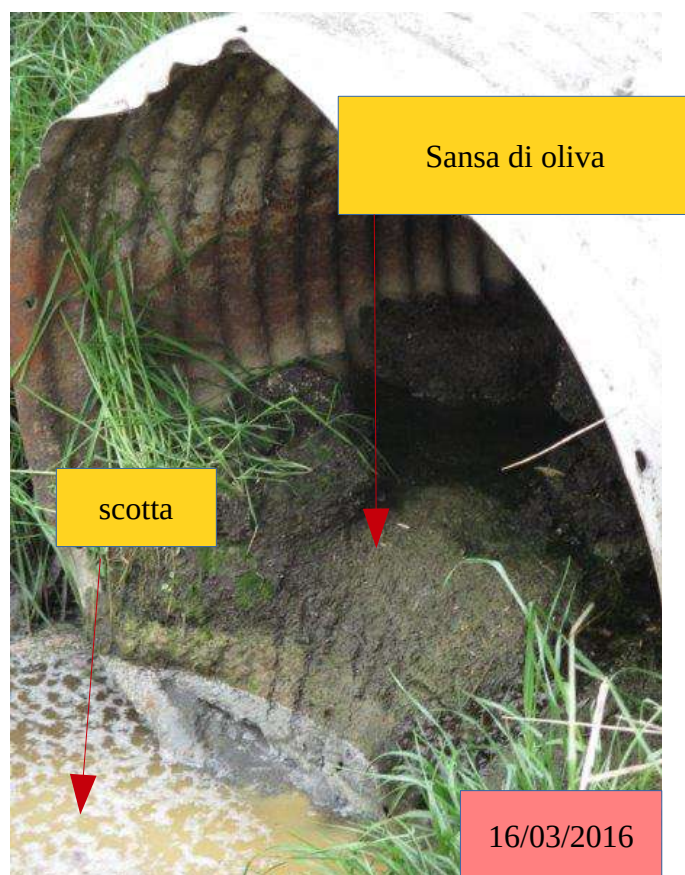
Foto n 14-Canale lato ovest alla confluenza con quella lato nord il 16/03/2016

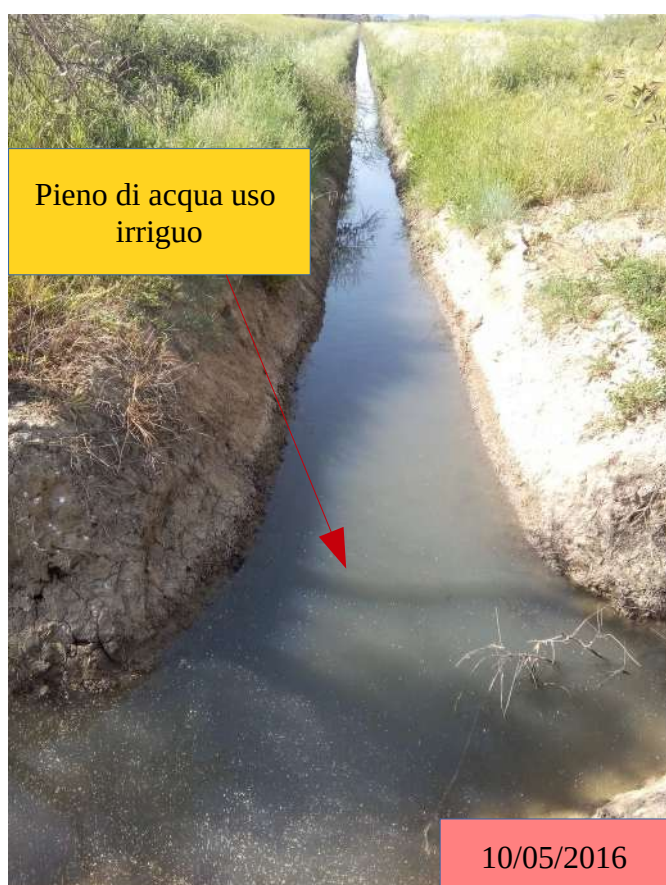
Foto n 15-Canale al ponticino con la strada delle Tre AIE il 10/05/2016 (piena di acqua-irrigua)

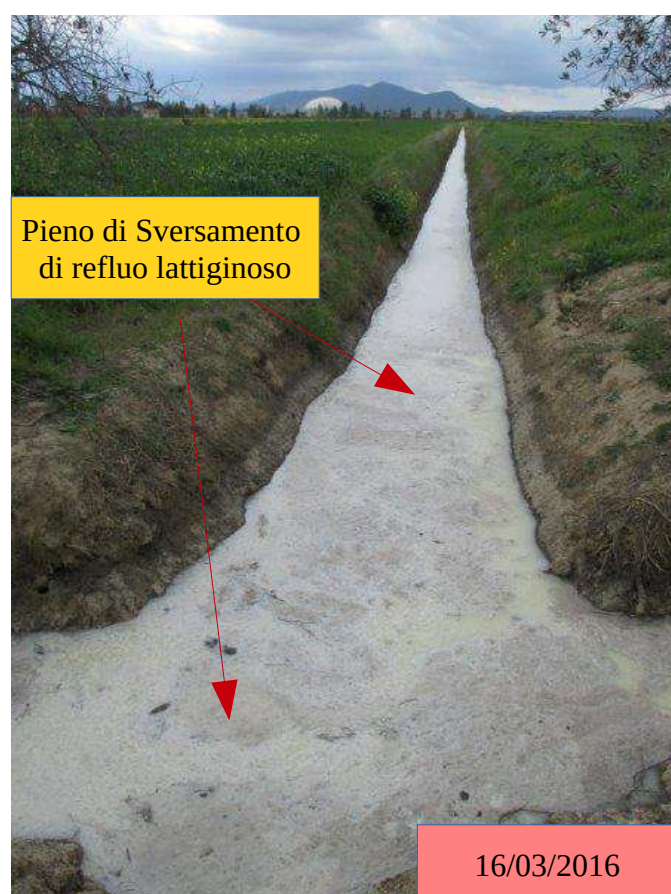
Foto n 16- Canale al ponticino con la strada re AIE il 16/03/2016 ( con sversamento)

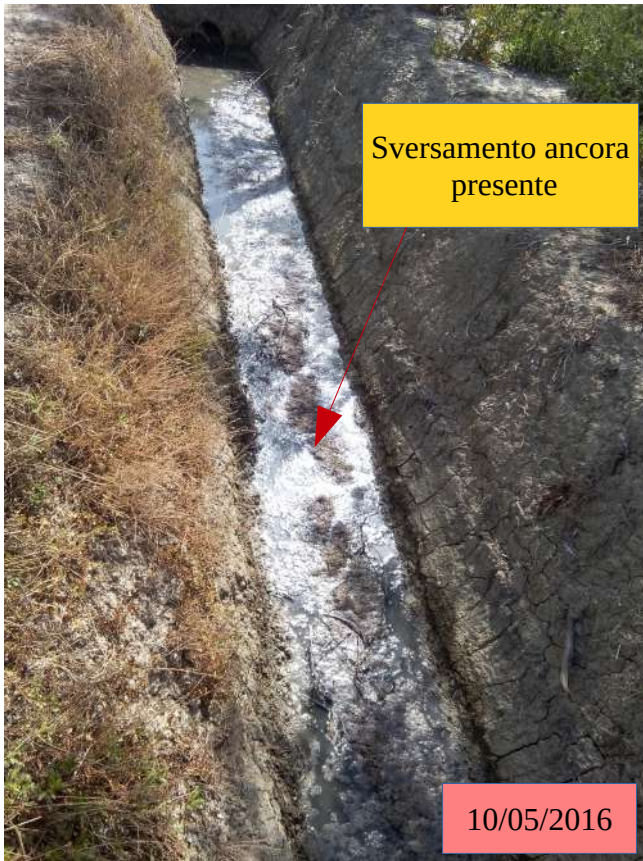
Foto n 17 -Fossetta della strada delle Tre AIE  
10/05/16 (sversamento ancora presente)

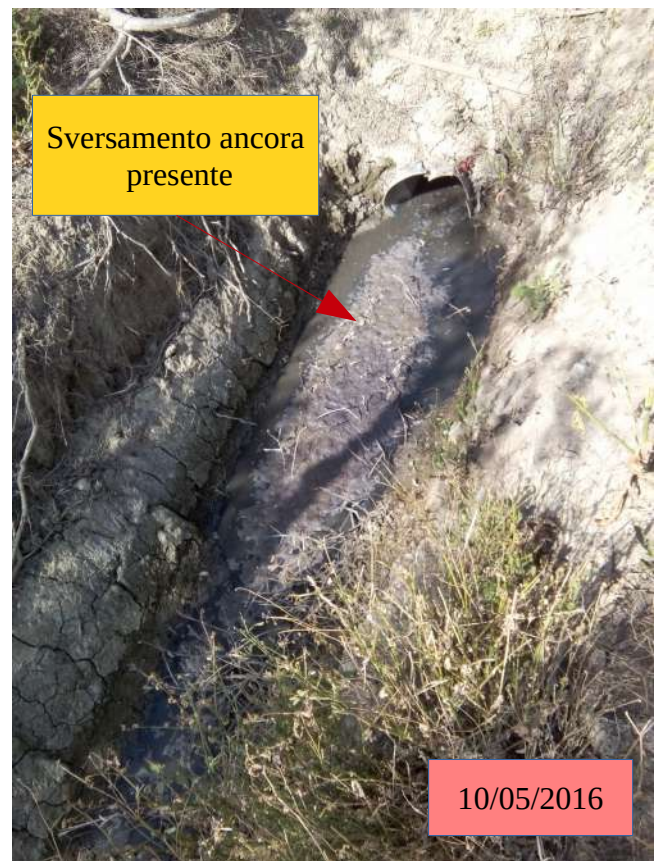
Foto n 18 -Fossetta strada delle Tre AIE  
10/05/2016

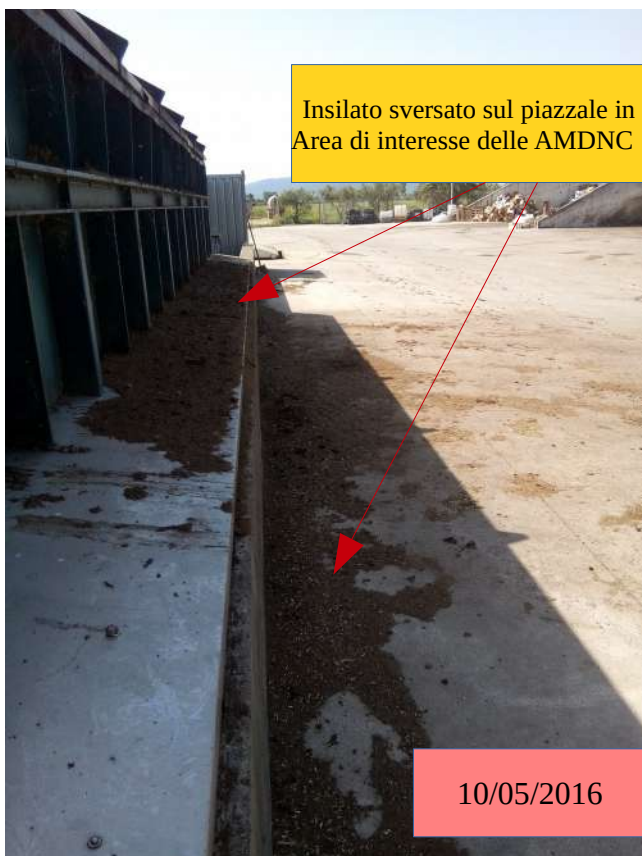
Foto n 19 – Esterno tramoggia di carico  
presenza di insilato

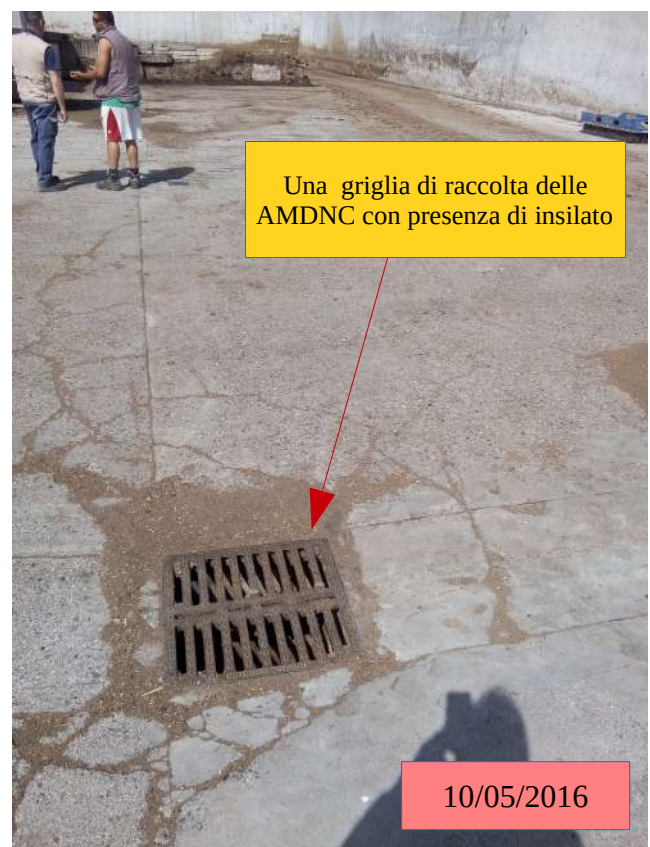
Foto n 20 – Griglia raccolta AMDNC con insilato

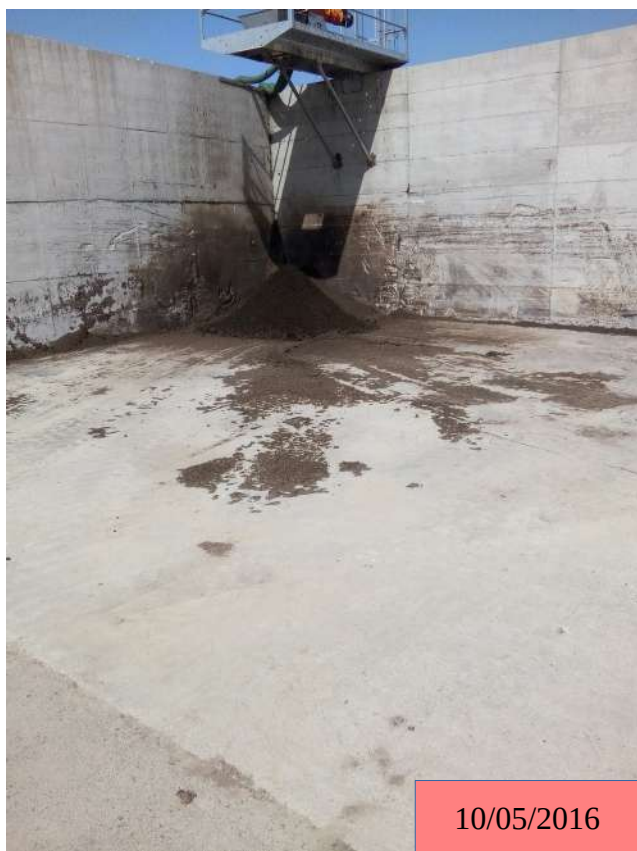
Foto n 21 – Centrifuga digestato solido senza copertura e sistema di raccolta AMDC.

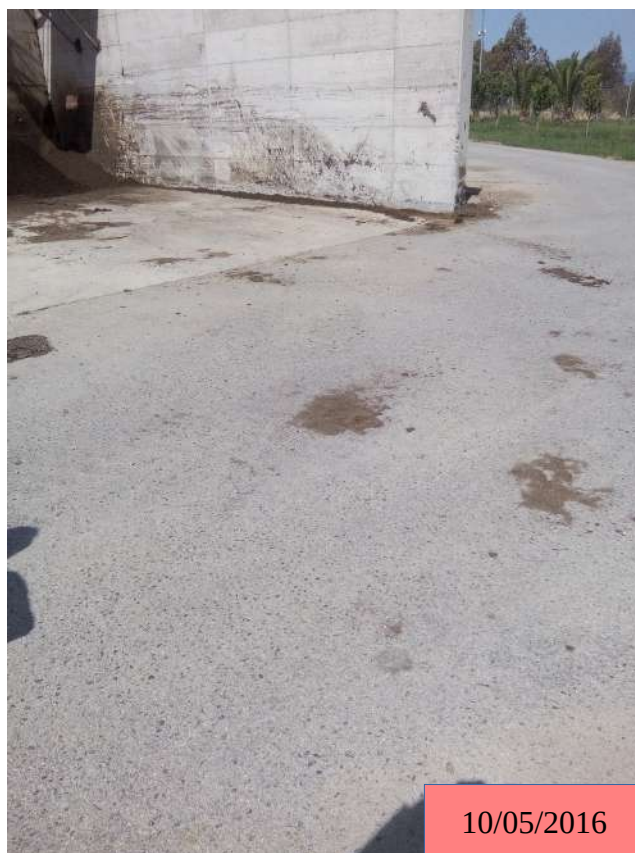
Foto n 22 – Platea digestato solido senza sistema di raccolta AMDC.

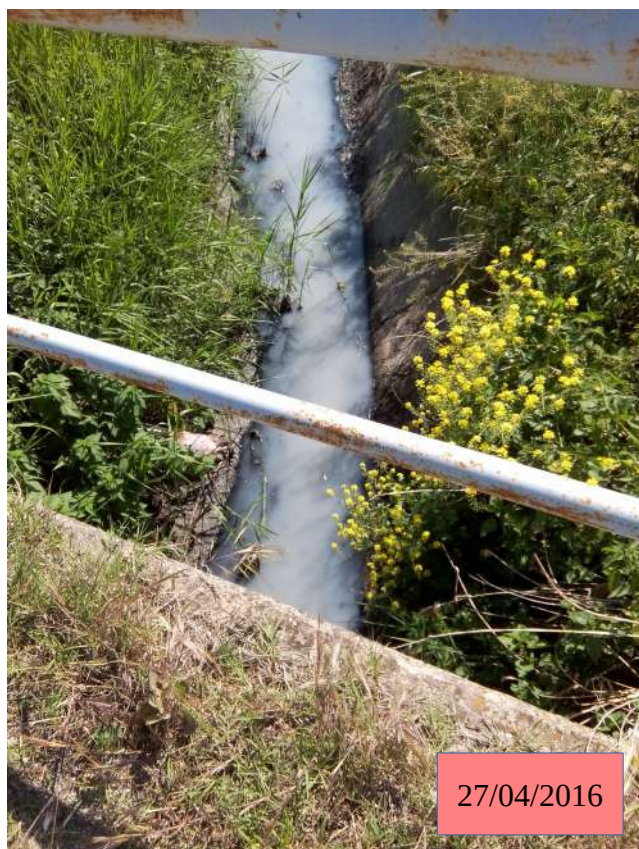
Foto n 23/24- Fosso martello a valle immissione canale proveniente da impianto Biogas

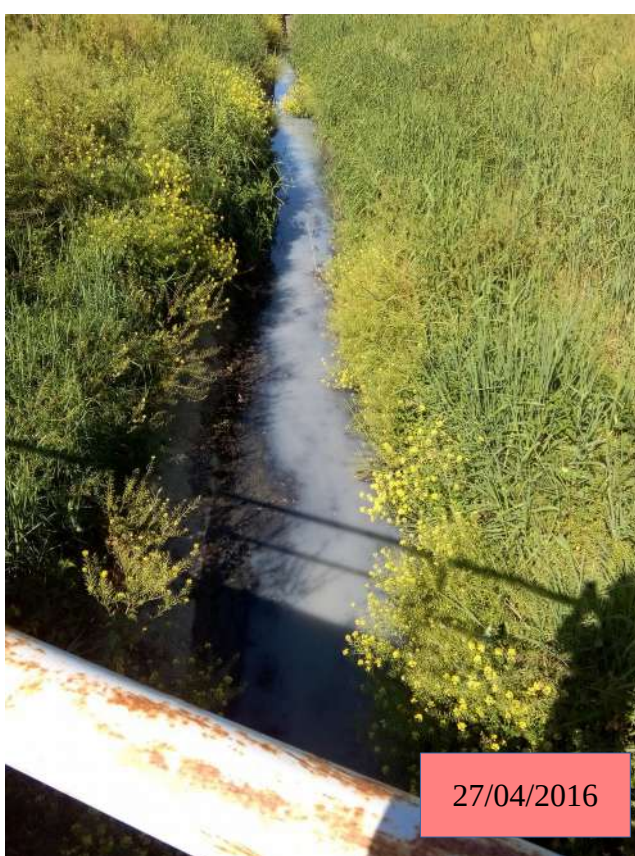
Foto n 24- Fosso Martello a valle immissione canale il giorno 27/04/2016
